# Adroddiad Ymchwil Llifogydd: Llifogydd Llanrwst Rhagfyr 2015

Adroddiad Terfynol Mehefin 2016

**Adroddiad Ymchwiliad Llifogydd**

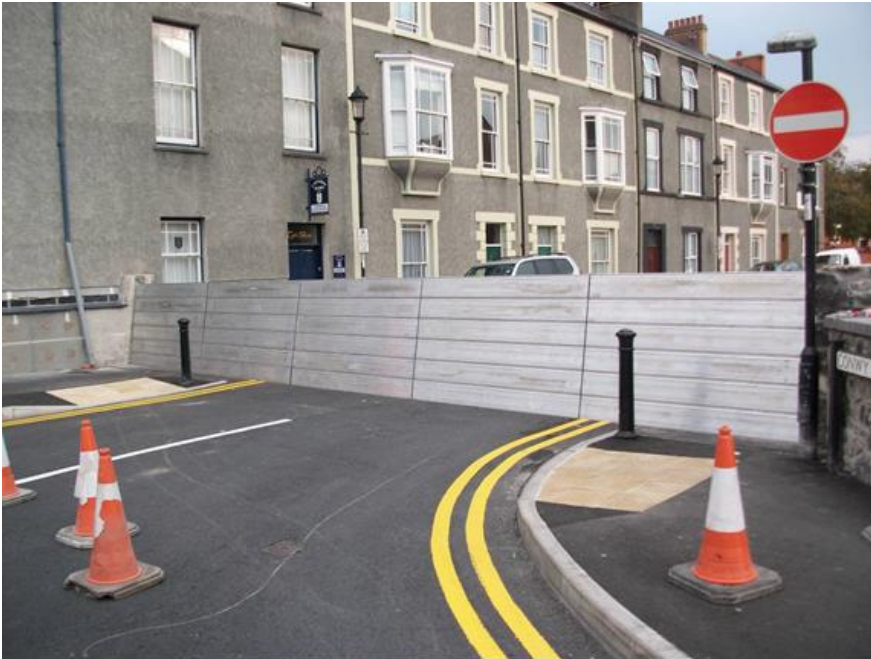
Ffigur 4 – Amddiffynfa Rhag Llifogydd Symudol Teras Conwy

Er gwaethaf hyn, roedd y ffaith nad oedd amddiffynfeydd rhag llifogydd symudol wedi'u gosod yn gyflawn yn golygu bod 3 eiddo wedi dioddef llifogydd yn Nheras Conwy oherwydd bod dŵr yn sefyll ar y ffordd gerllaw. Ni ellir cadarnhau'n llawn beth oedd tarddiad y dŵr sefyll hwn, ond mae'n debygol ei fod yn gyfuniad o ddraeniau gorlawn, dŵr wyneb a llifddwr o'r afon.

Roedd y gwaith o osod yr amddiffynfeydd ar draws Teras Conwy wedi dechrau, ond daeth i ben gan fod afon Conwy wedi cyrraedd ei phenllanw. O ganlyniad, nid oeddynt wedi'u gosod mewn pryd i amddiffyn y 3 eiddo a ddiodeffodd llifogydd.

8. Adolygu'r posibilrwydd o symleiddio'r weithdrefn a'r rhestrau gwirio ar gyfer gosod amddiffynfeydd rhag llifogydd symudol Teras Conwy, a'u gosod yn seiliedig ar lefel cychwyn penodol, neu ar sail bod yn rhagofalus – gallai hyn olygu y byddent yn cael eu gosod ar adegau yn ddiangen.

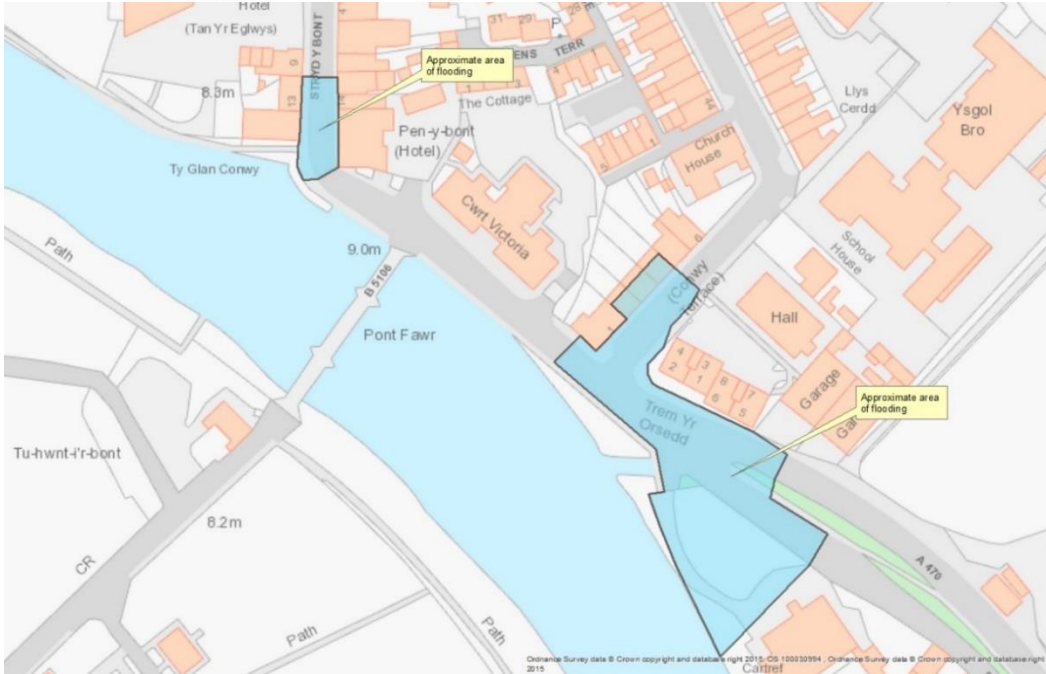
**Ffigur 6 - Amlinelliad o'r Ilifogydd**

Er gwaethaf hyn, roedd y ffaith nad oedd amddiffynfeydd rhag llifogydd symudol wedi'u gosod yn gyflawn yn golygu bod 3 eiddo wedi dioddef llifogydd yn Nheras Conwys oherwydd bod dŵr yn sefyll ar y ffordd gerllaw. Gwaethygydd y llifogydd gan donau a grëwyd dan geir yn gyrru drwy'r dŵr. Ni ellir cadarnhau'n llawn beth oedd tarddiad y dŵr sefyll hwn, ond mae'n debygol ei fod yn gyfuniad o ddraeniau gorllawn, dŵr wyneb a llifogydd o'r afon.

Roedd un eiddo (Rhif 1 Teras Conwy) wedi gosod amddiffynfa rhag llifogydd eu hunain wrth y drws ffrynt, a bu hyn yn ddigon i rwystro'r dŵr rhag cael mynediad i'r eiddo.

Mae ffigur 6 isod yn dangos yn fras yr ardal a ddioddefodd o'r llifogydd o fewn Teras Conwy a'r ardal gyfagos:

11. Angen mwy o ymarferion hyfforddi – i gynnwys partneriaid proffesiynol.
12. Ymchwilio i'r posibilrwydd o ddarparu IPP i eiddo eraill yn Nheras Conwy i'w ddefnyddio fel y gwneir gan Rif 1 ar hyn o bryd. Byddai hyn hefyd yn lleihau'r posibilrwydd o lifogydd o ffynonellau eraill fel draeniau gorlawn a dŵr wyneb.
